## RELATÓRIO FOTOGRÁFICO

**Objeto:** Recuperação e Manutenção em Forro de Drywall na Unidade Básica de Saúde  
**Local:** Comunidade Bocaina

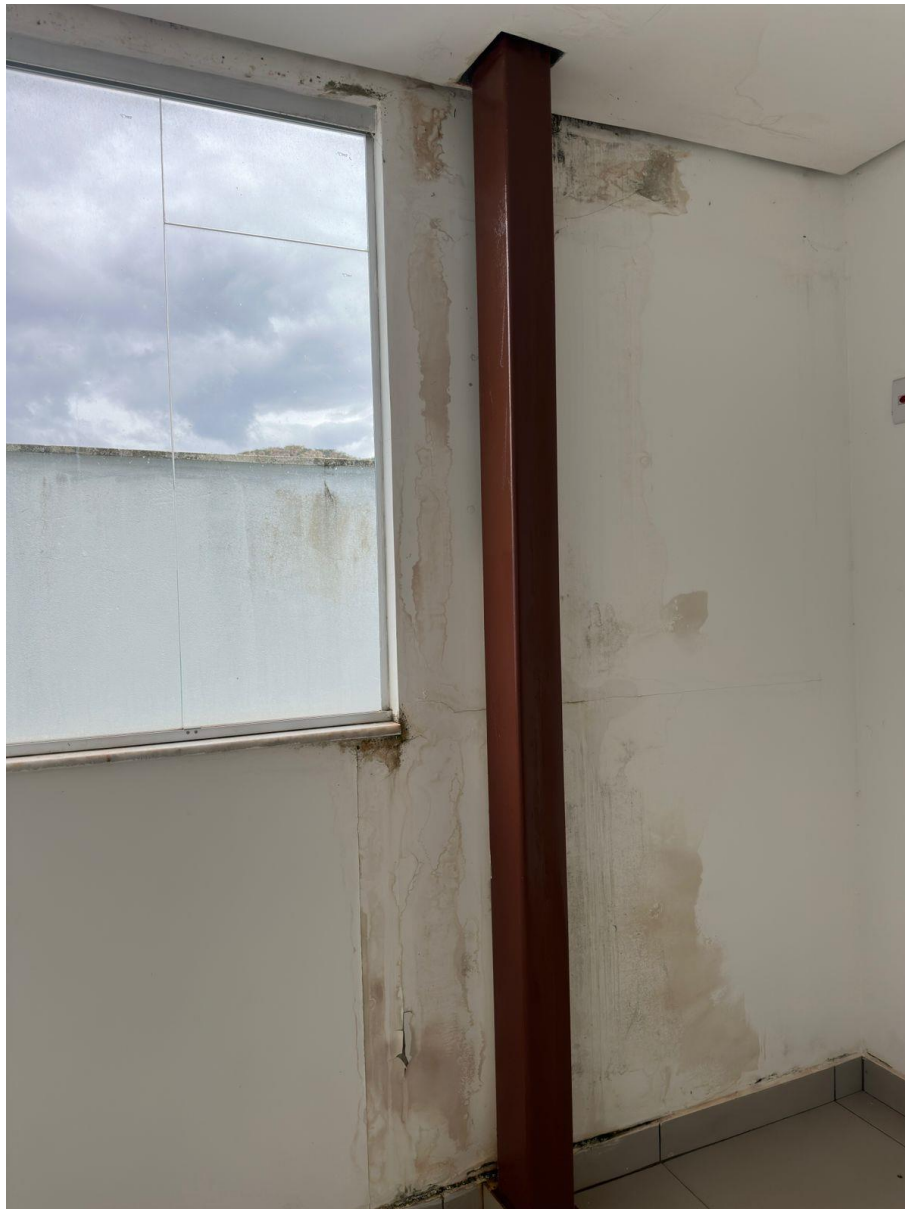
**Foto 1: Presença de Umidade**

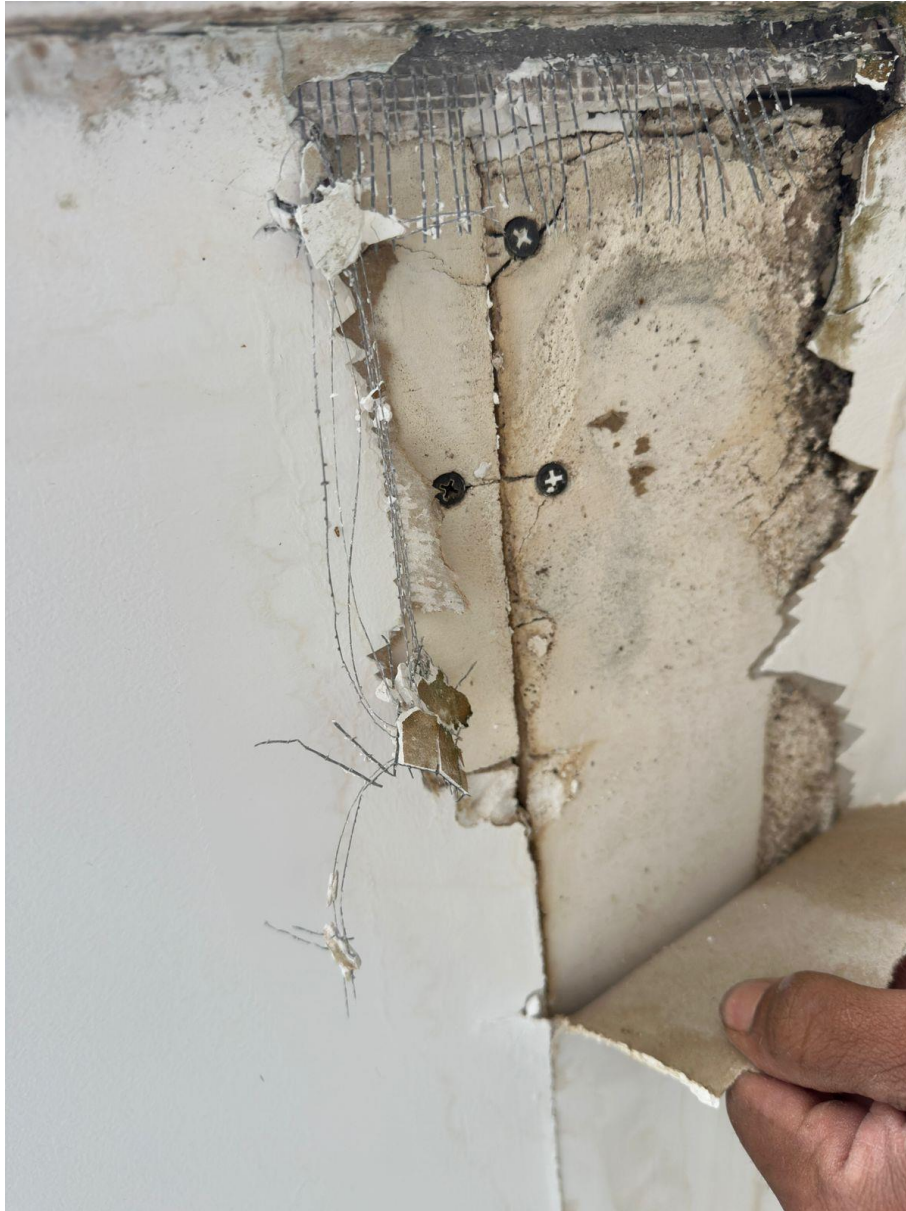
**Foto 2: Juntas feitas com fita de papel, frágil e soltando nas emendas.**

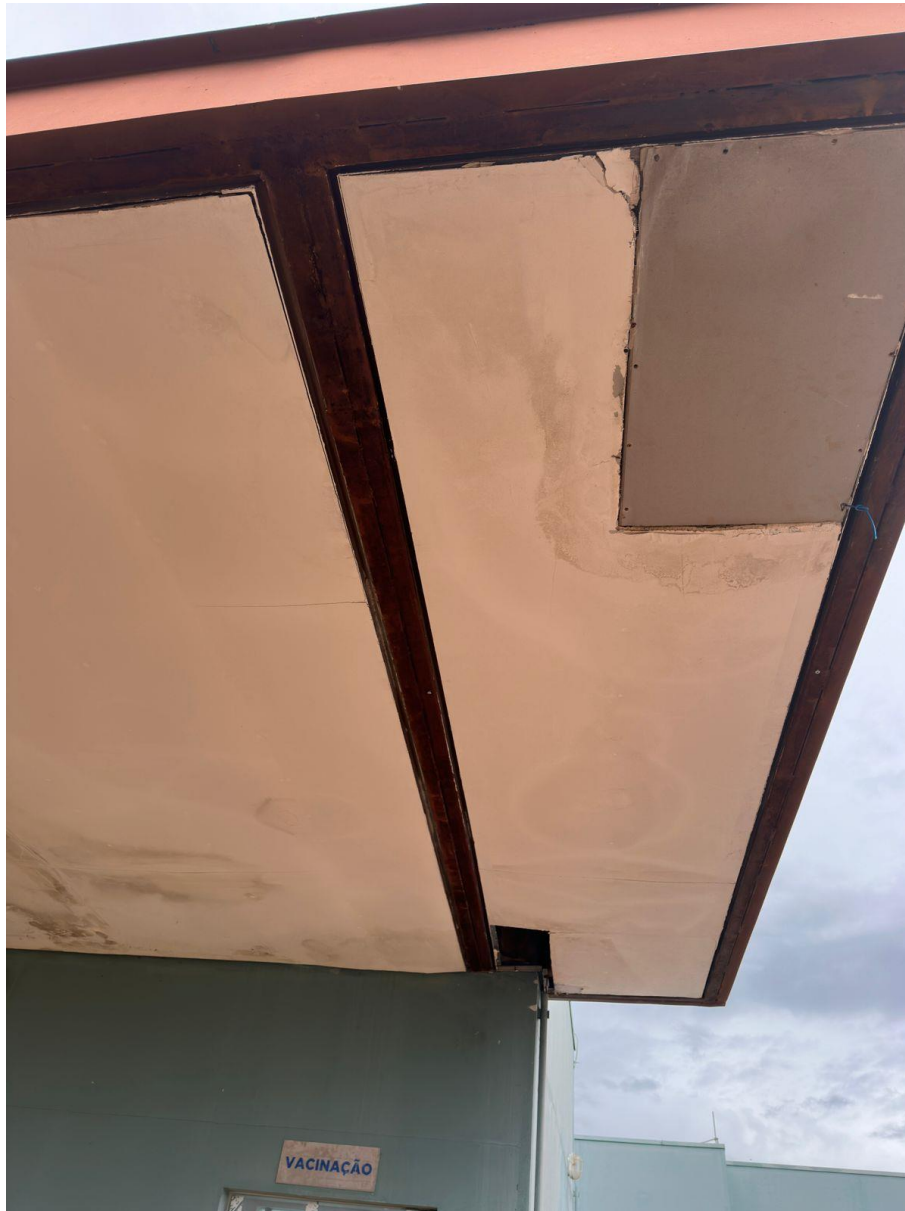
**Foto 3: Deslocamento de Peças de Forro**

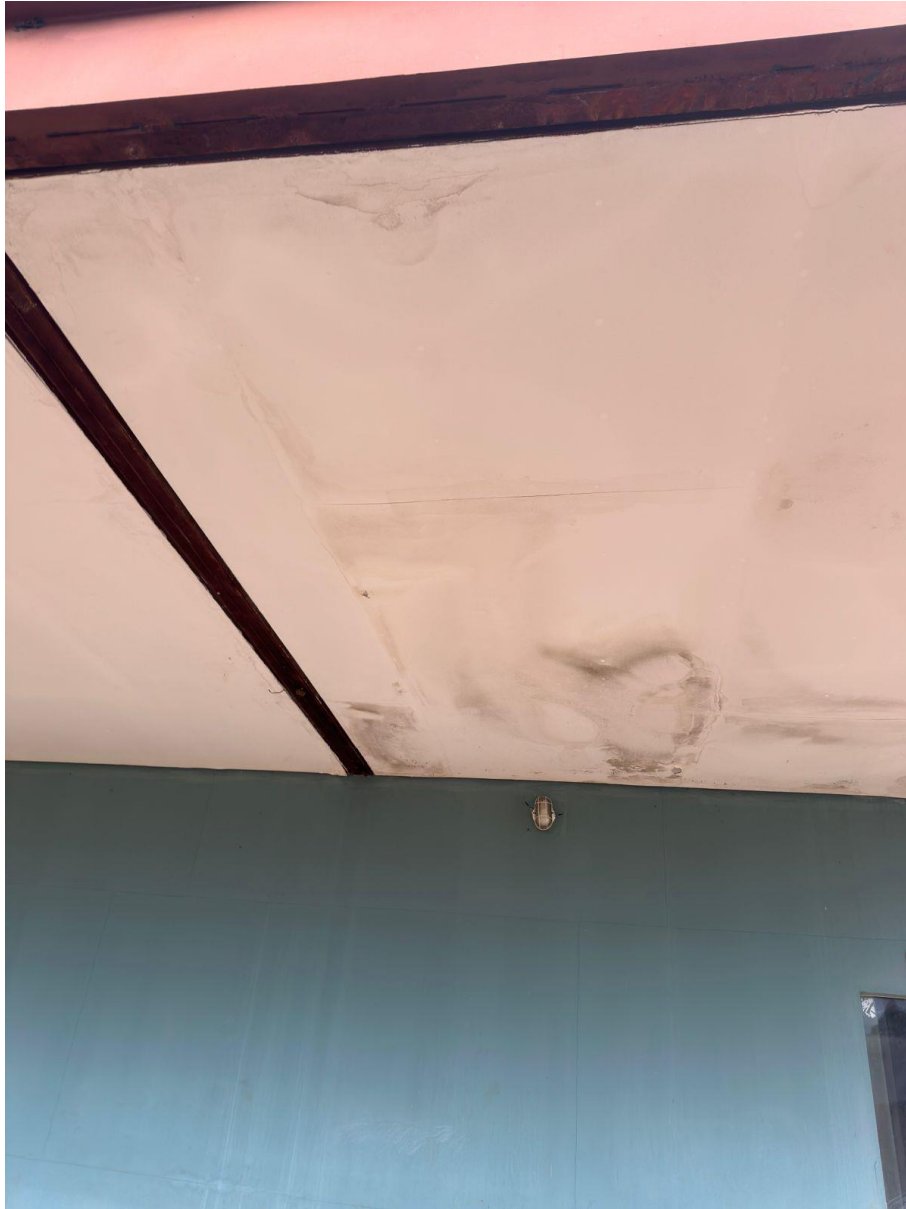
**Foto 4: Manchas Decorrentes de Umidade**

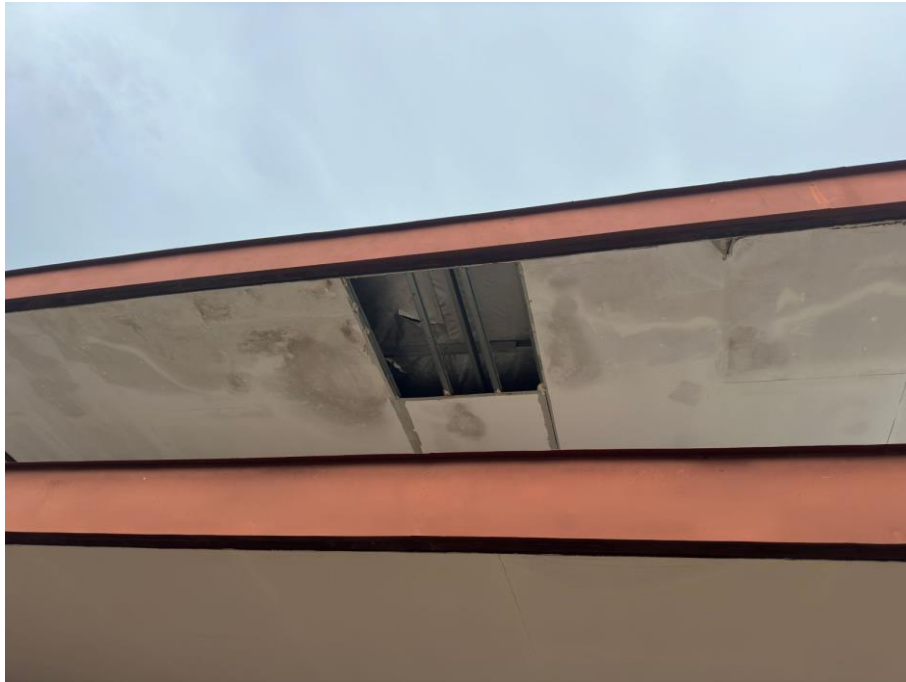
**Foto 5: Deslocamentos e Manchas de Umidade**

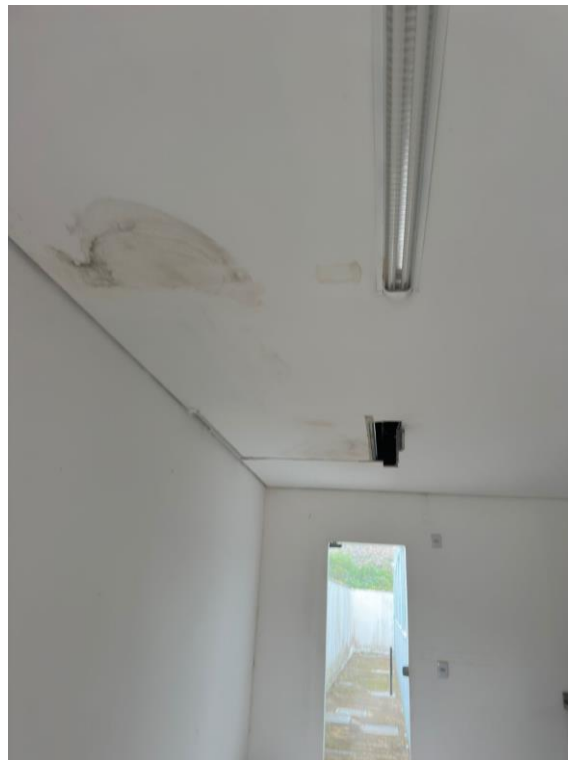
**Foto 6: Deslocamentos e Manchas de Umidade.**
